GUSSTEILEINSTANDSETZUNG

Reichle Technologiezentrum GmbH, Alte Weberei 6-8, 73266 Bissingen/Teck, www.reichle.de
Marina Reichle, Geschäftsführerin, marina-reichle@reichle.de, +49 7023 / 7483-60

LÖSUNGSANSATZ: LASERSCHWEIßEN VON GUSSTEILEN III

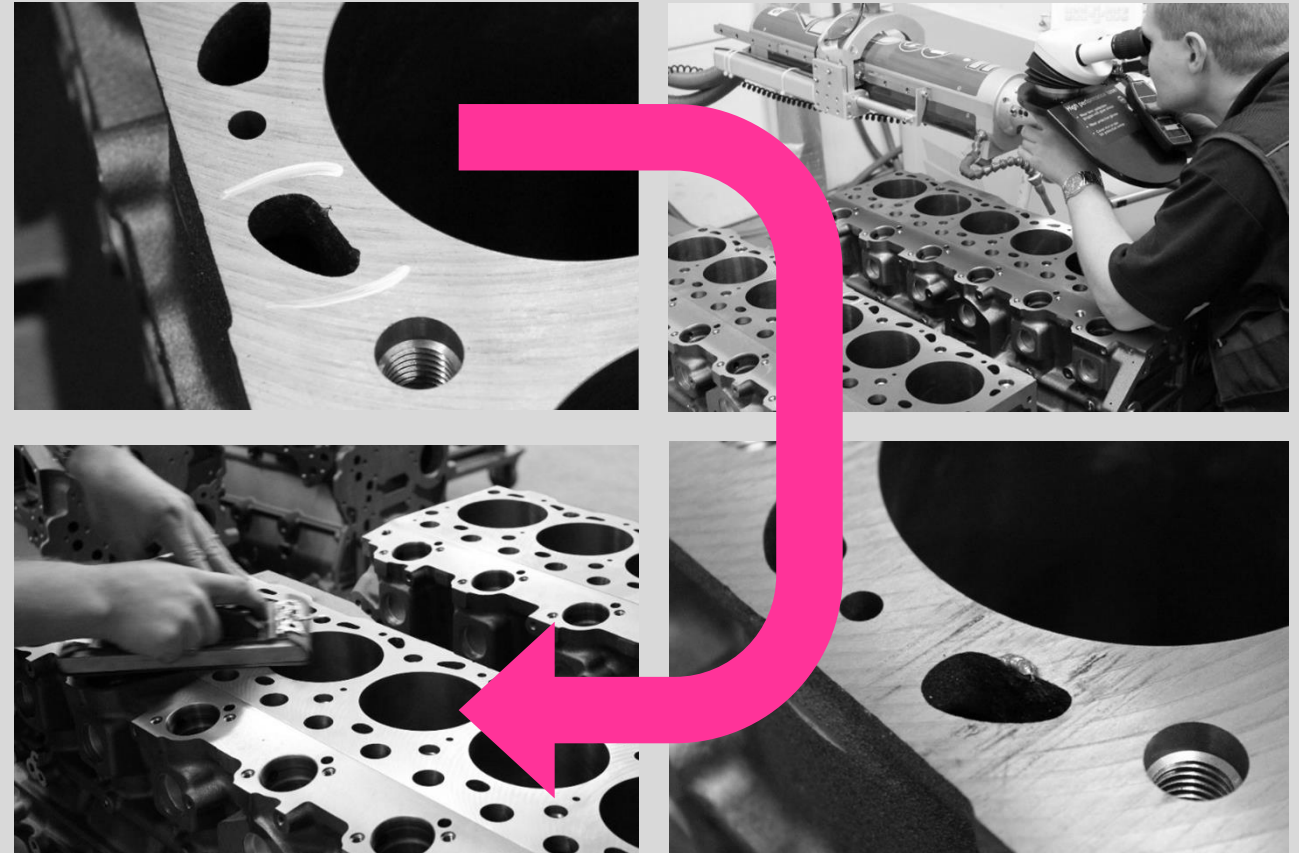
Prozessablauf am Beispiel 6-Zylinder-ZKG LKW

1. Anlieferzustand Ausschussbauteil (bspw. Materialausbruch am Wasserloch)
2. Ausschleifen der Fehlstelle
3. Durchführen einer speziellen Schweißnahtvorbereitung
4. Laserschweißen der Fehlstelle inkl. Schweißzusatzwerkstoff mit Aufmaß
5. Nacharbeit der Schweißstelle inkl. zeichnungskonformer Oberflächenanforderungen (Ra, Rz, etc.)

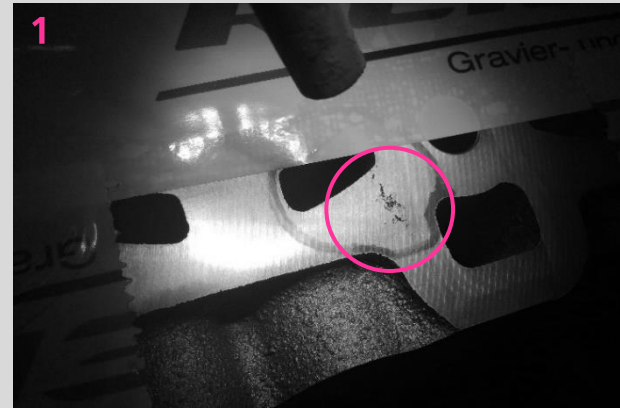
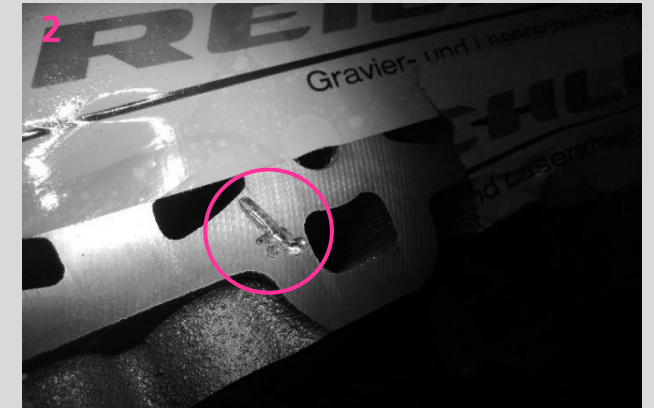
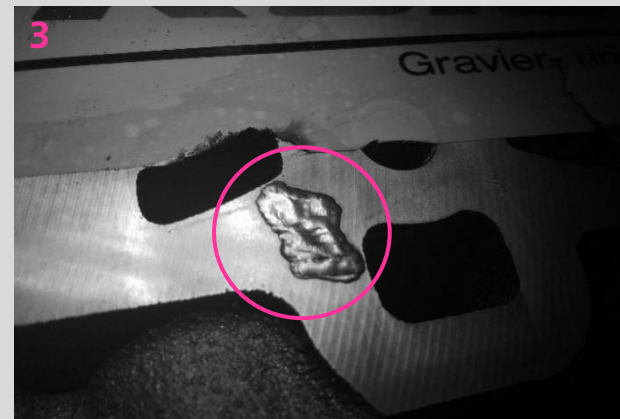
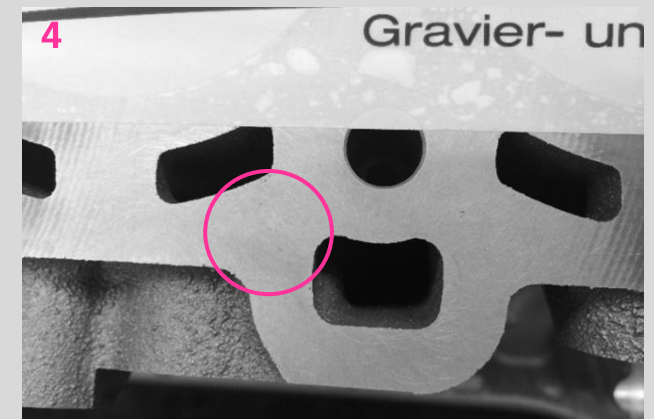
Vorher / Nachher 8-Zylinder-ZKG PKW

1. 2 cm² großes Porennest auf Top-Deck
2. Mechanisches Ausarbeiten des Porennests
3. Lasergeschweißte Fehlstelle mit Aufmaß ca. 0,7 mm
4. Speziell nachgearbeitete Schweißstelle inkl. identischer Ra-, Rz- und Ebenheitswerte

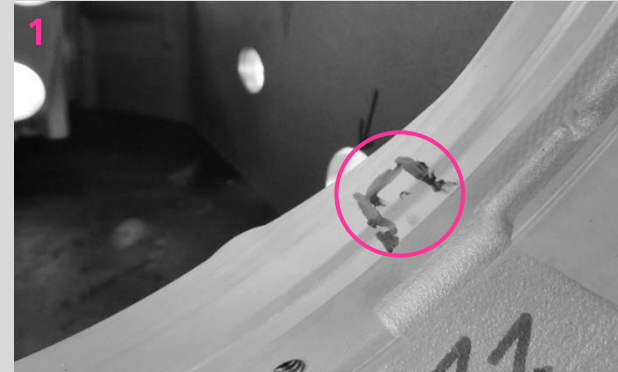
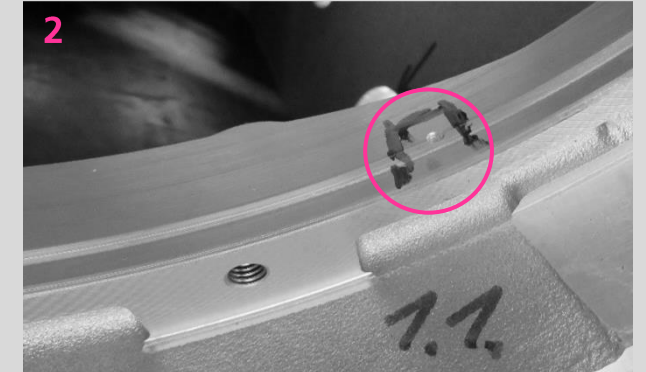
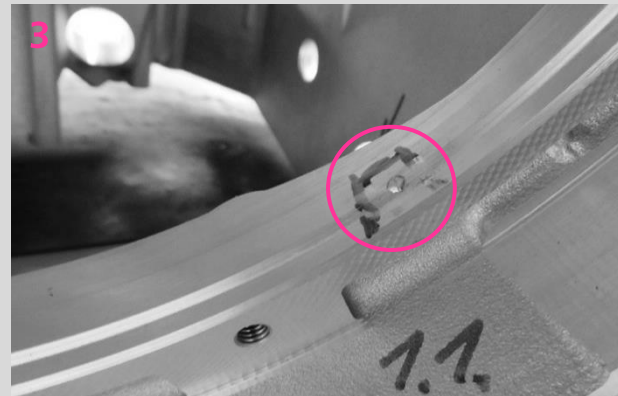
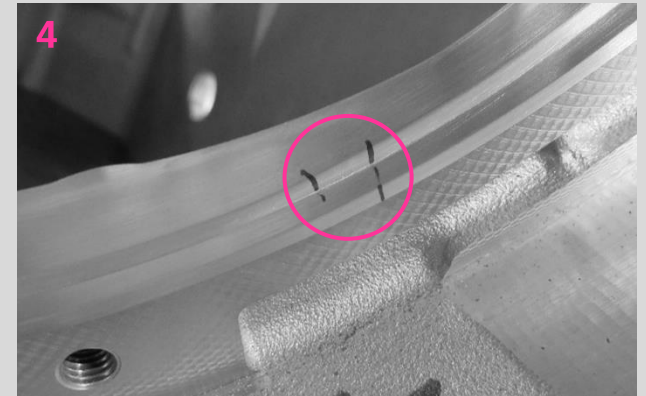
Vorher / Nachher Getriebegehäuse

1. 2 mm große Pore direkt auf Phasenübergang
2. Ausarbeitung der Pore aus Bauteil
3. Lasergeschweißte Fehlstelle mit Aufmaß ca. 0,3 mm
4. Speziell nachgearbeitete Schweißstelle

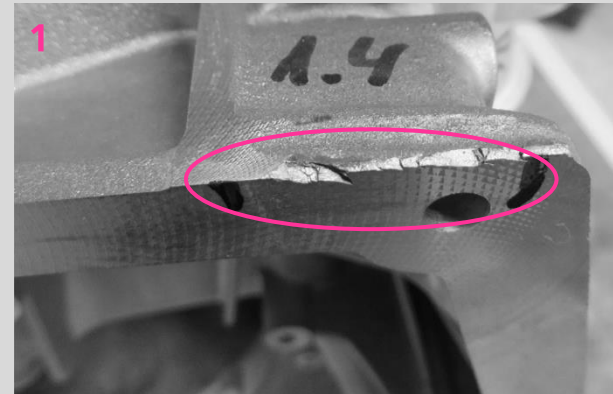
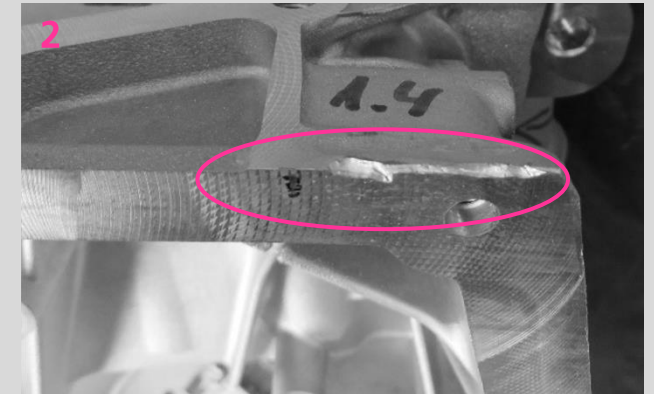
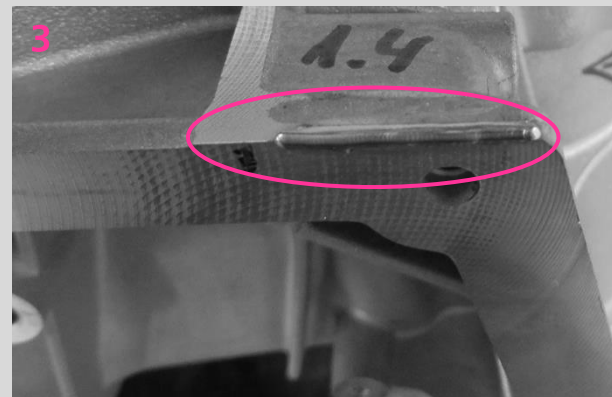
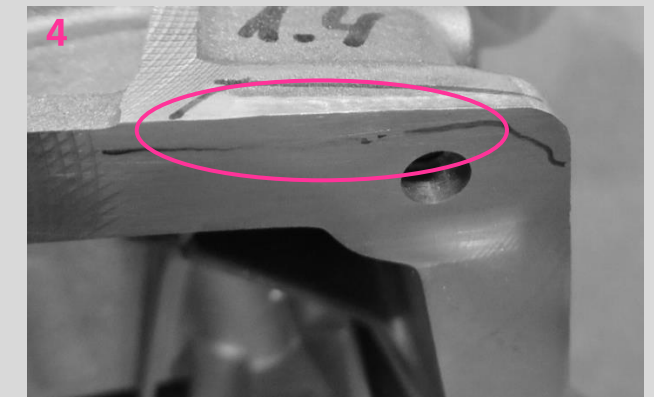
Vorher / Nachher Getriebegehäuse

1. Stark beschädigte Kante (Schlagstelle)
2. Formgeometrisches Auffräsen der Fehlstelle
3. Lasergeschweißte Fehlstelle mit Aufmaß
4. Speziell nachgearbeitete Schweißstelle

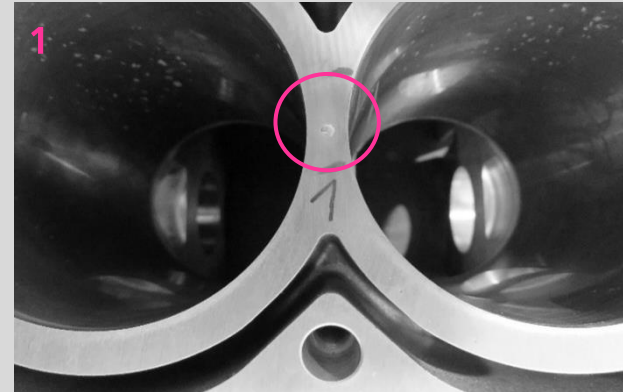
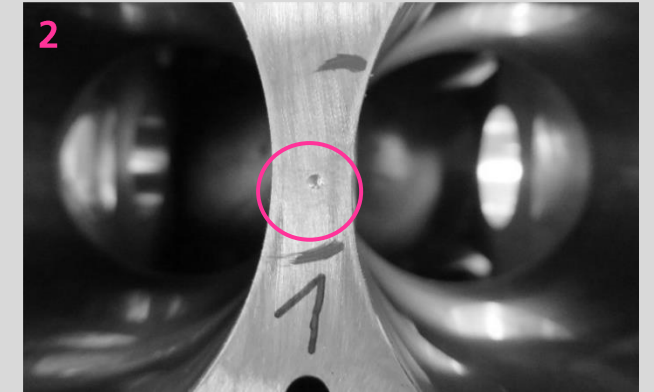
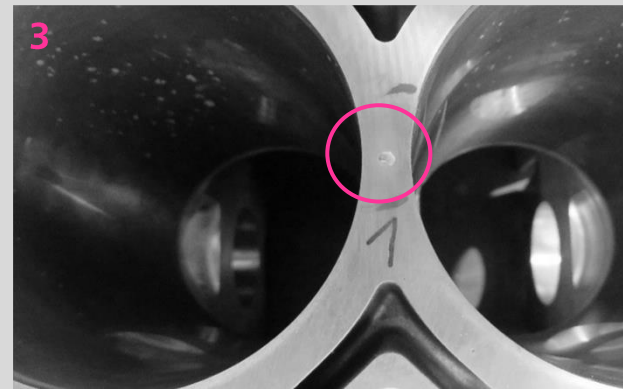
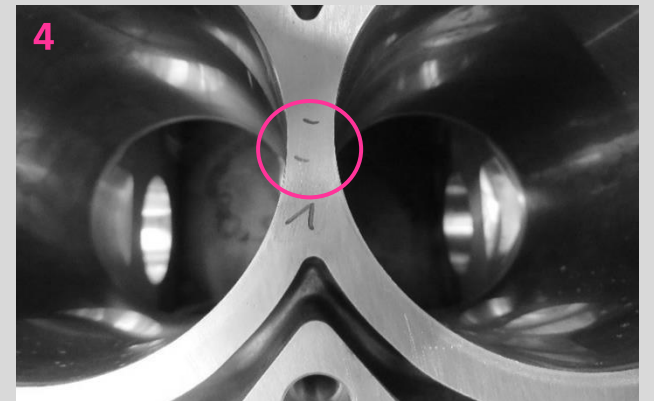
Vorher / Nachher Zylinderkurbelgehäuse

1. 3 mm große Pore auf dem Steg zwischen den Zylinderbohrungen
2. Formgeometrisches Ausschleifen der Pore
3. Lasergeschweißte Fehlstelle mit Aufmaß
4. Speziell nachgearbeitete Schweißstelle

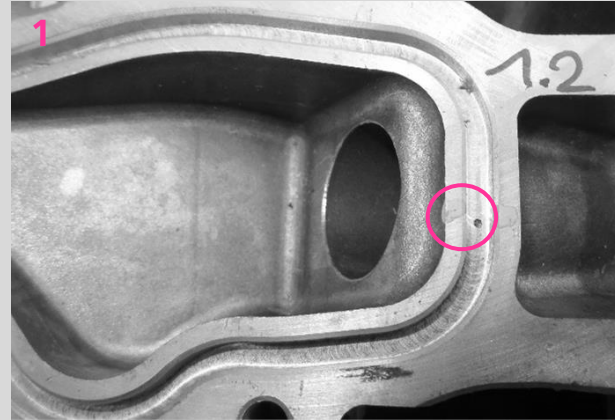
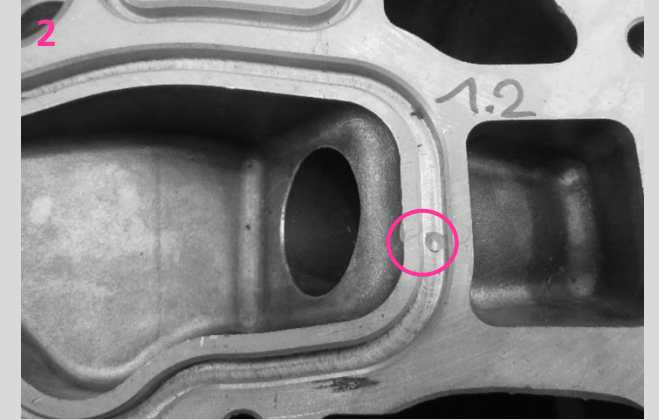
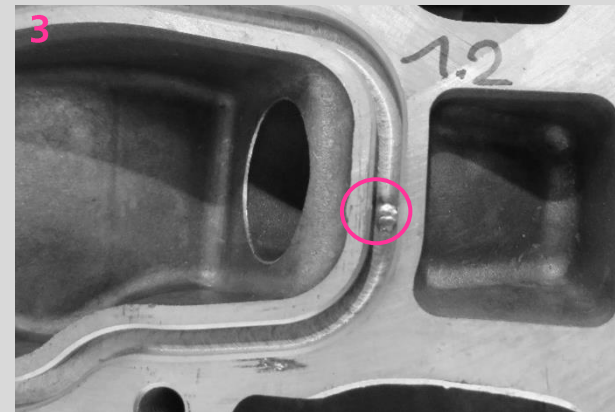
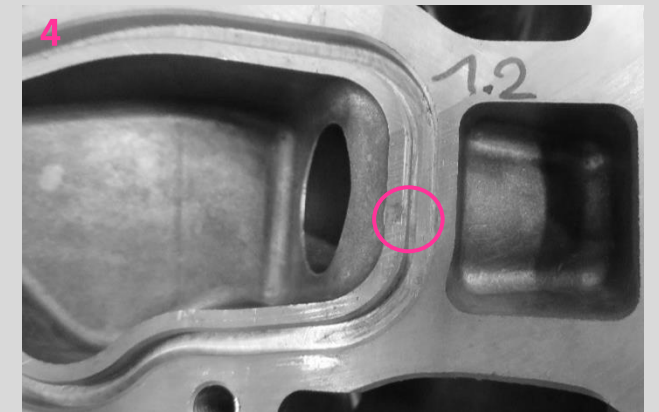
Vorher / Nachher Lagertraverse

1. 1,5 mm große Pore in Dichtnut
2. Formgeometrisches Ausfräsen der Pore
3. Lasergeschweißte Fehlstelle mit Aufmaß
4. Speziell nachgearbeitete Schweißstelle

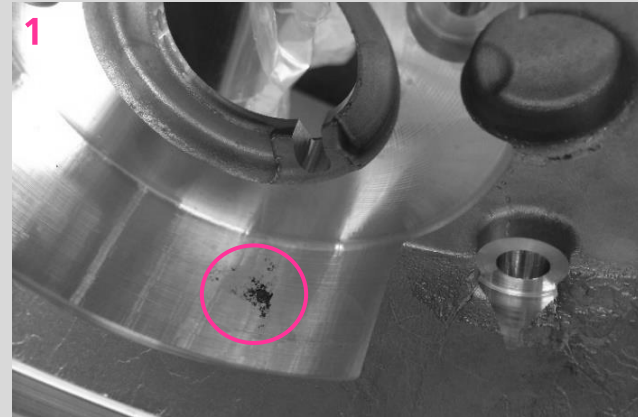
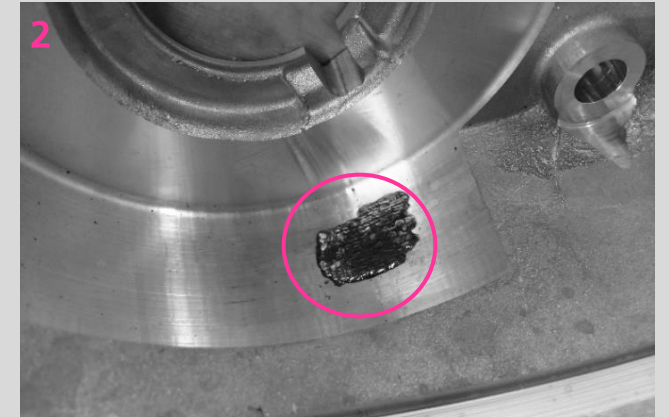
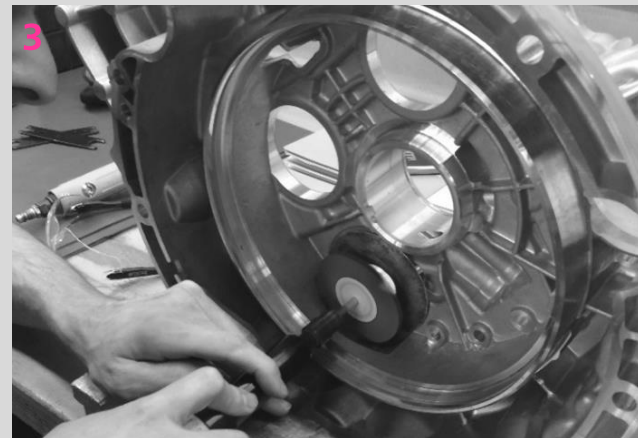
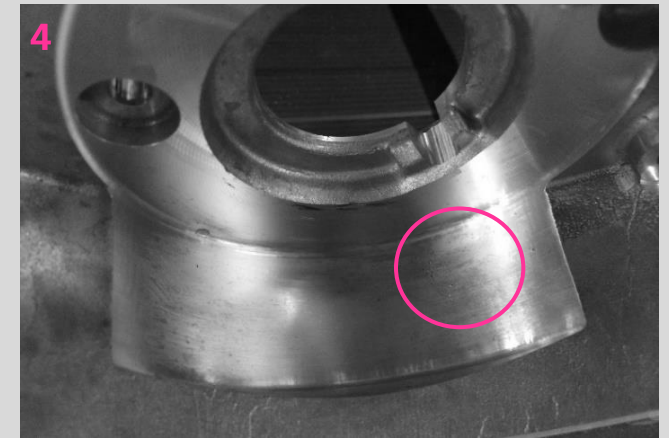
Vorher / Nachher Kupplungsgehäuse

1. 4 cm² großes Porennest
2. Lasergeschweißte Fehlstelle mit Aufmaß
3. Nacharbeit der Fehlstelle
4. Speziell nachgearbeitete Schweißstelle

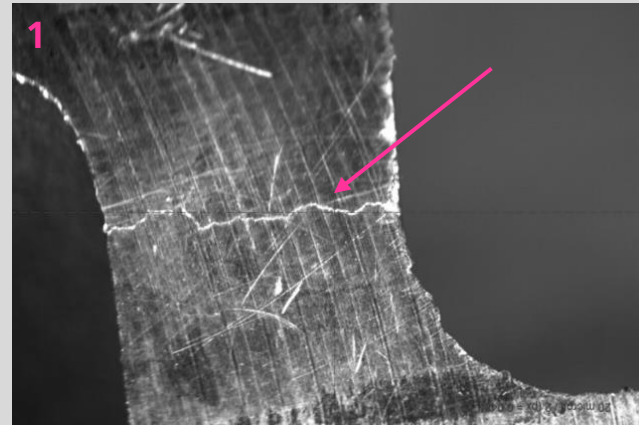
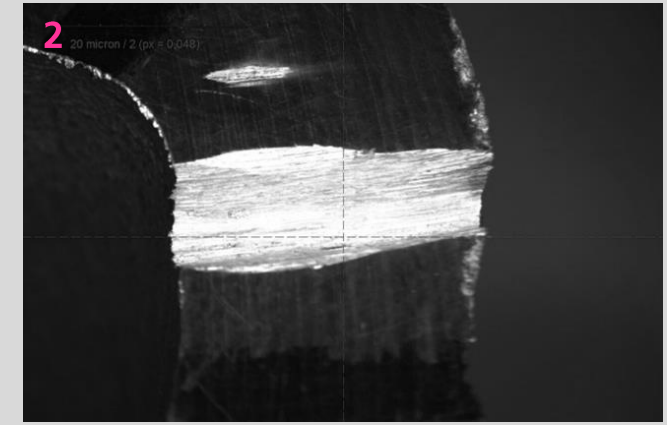
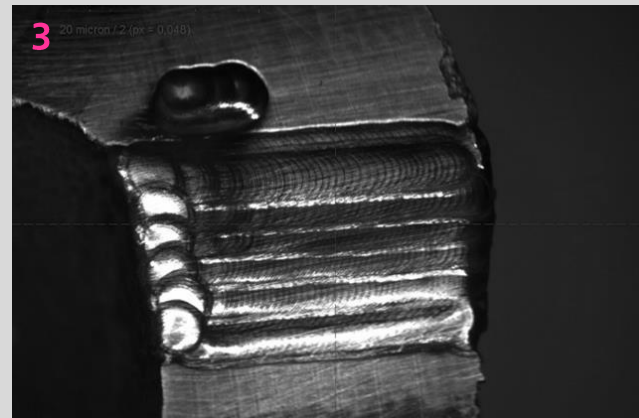
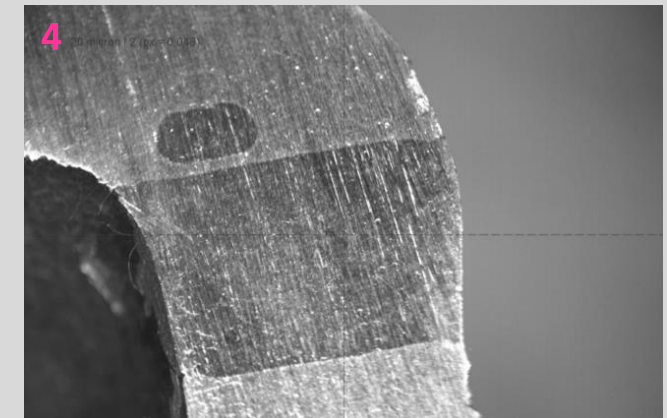
Vorher / Nachher Zylinderkopf

1. 3 mm tiefer, durchgehender Riss
2. Ausfräsen des Risses
3. Lasergeschweißter Riss mit Aufmaß
4. Speziell nachgearbeitete Schweißstelle

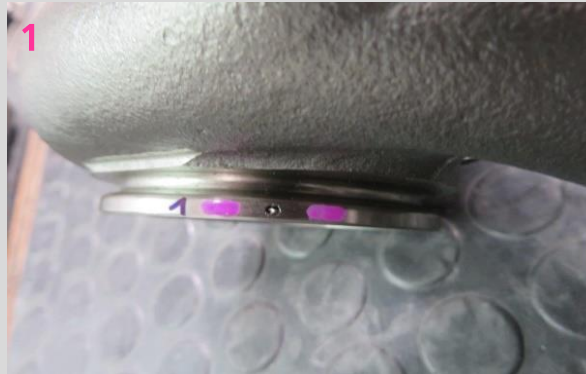
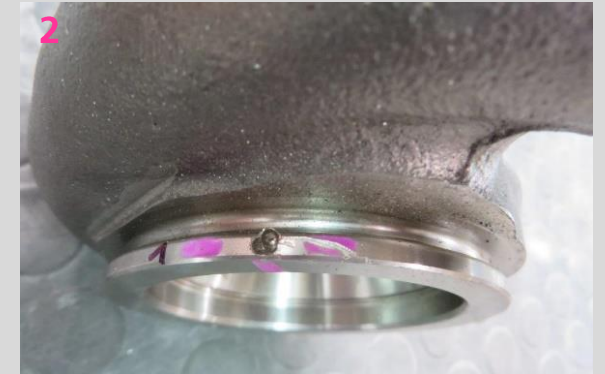
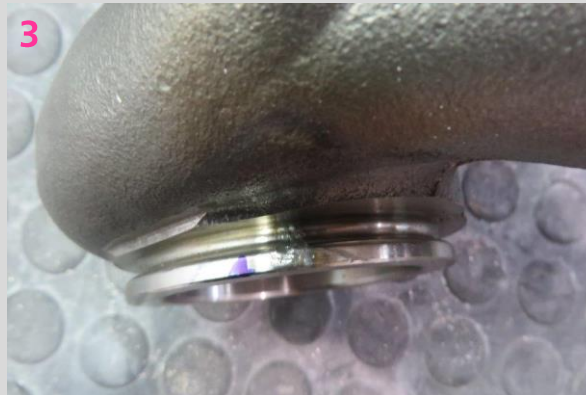
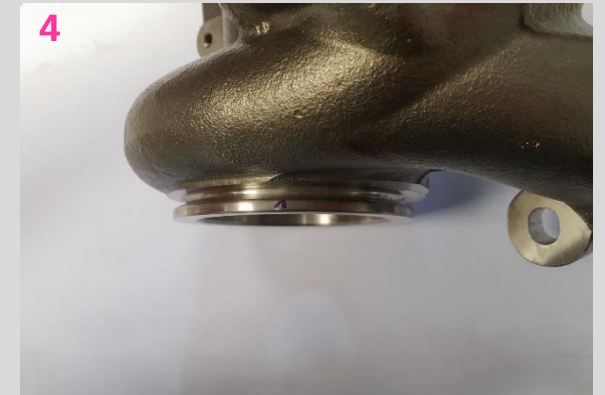
Vorher / Nachher Turbinengehäuse

1. Poröses Turbinengehäuse im Anlieferzustand
2. Ausschleifen der Pore mit einem Kugelfräser
3. Durchführung einer speziellen Schweißnahtvorbereitung und anschließendes Laserschweißen inkl. freigegebener Schweißzusatzwerkstoff
4. Nacharbeit der Schweißstelle inkl. zeichnungskonformer Oberflächenanforderungen

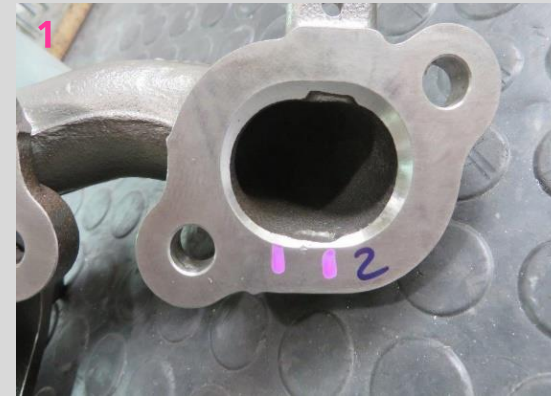
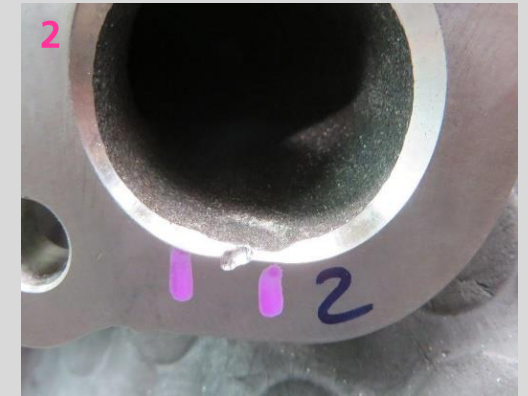
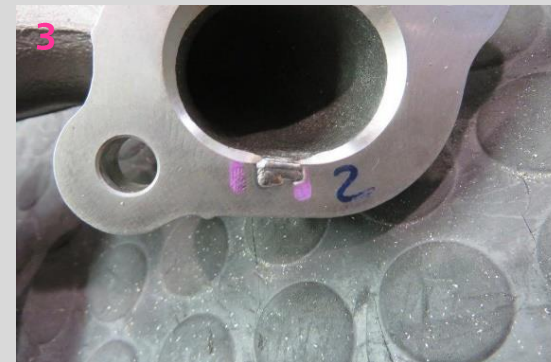
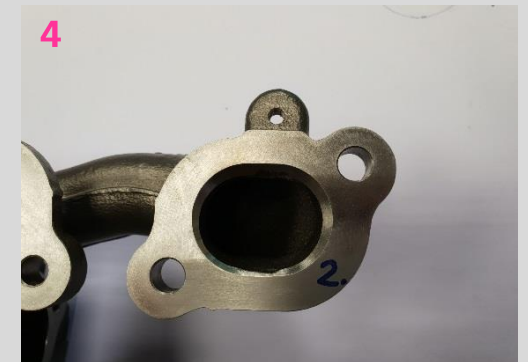
Vorher / Nachher Turbinengehäuse

1. Poröses Turbinengehäuse im Anlieferzustand
2. Ausschleifen der Pore mit einem Kugelfräser
3. Durchführung einer speziellen Schweißnahtvorbereitung und anschließendes Laserschweißen inkl. freigegebener Schweißzusatzwerkstoff
4. Nacharbeit der Schweißstelle inkl. zeichnungskonformer Oberflächenanforderungen

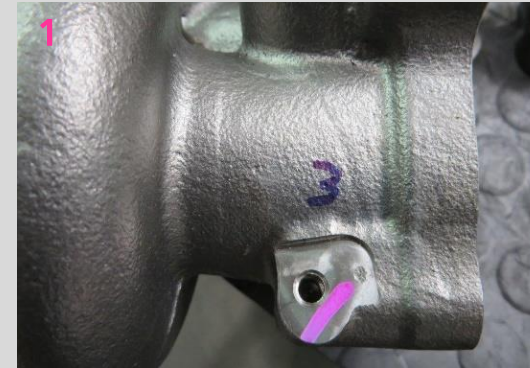
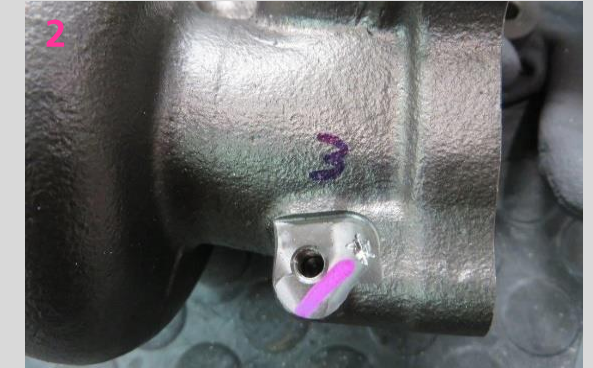
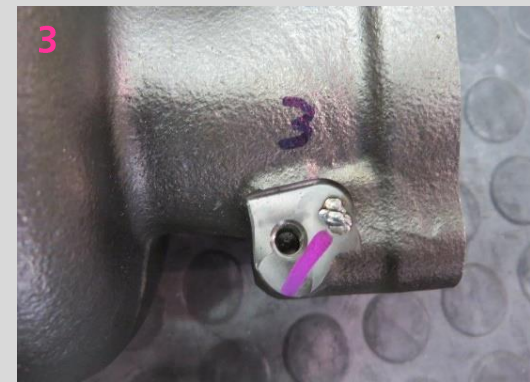
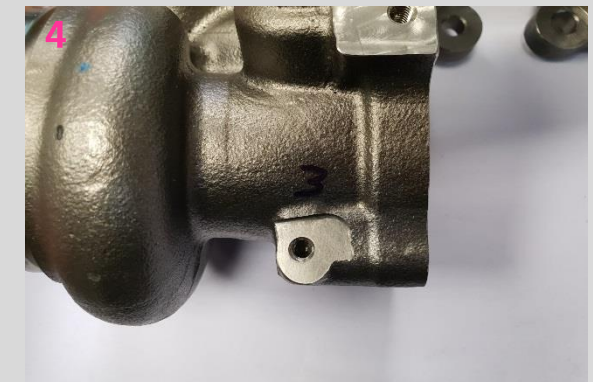
Vorher / Nachher Turbinengehäuse

1. Poröses Turbinengehäuse im Anlieferzustand
2. Ausschleifen der Pore mit einem Kugelfräser
3. Durchführung einer speziellen Schweißnahtvorbereitung und anschließendes Laserschweißen inkl. freigegebener Schweißzusatzwerkstoff
4. Nacharbeit der Schweißstelle inkl. zeichnungskonformer Oberflächenanforderungen

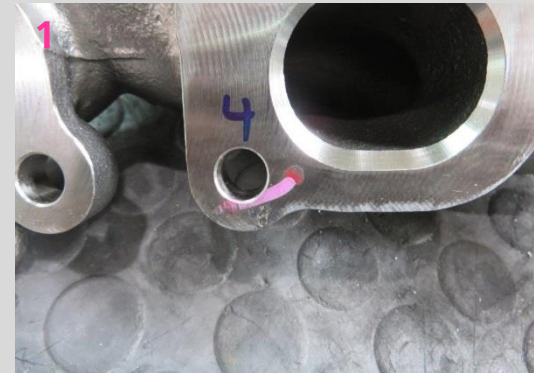
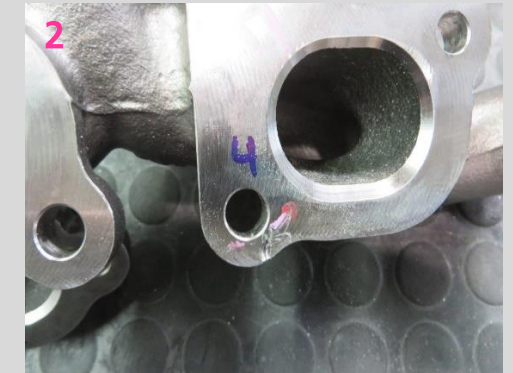
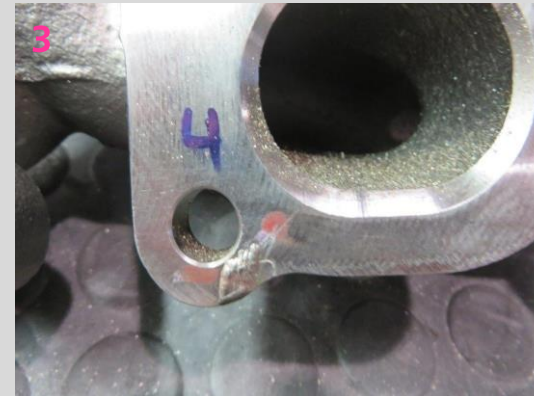
Vorher / Nachher Turbinengehäuse

1. Poröses Turbinengehäuse im Anlieferzustand
2. Ausschleifen der Pore mit einem Kugelfräser
3. Durchführung einer speziellen Schweißnahtvorbereitung und anschließendes Laserschweißen inkl. freigegebener Schweißzusatzwerkstoff
4. Nacharbeit der Schweißstelle inkl. zeichnungskonformer Oberflächenanforderungen

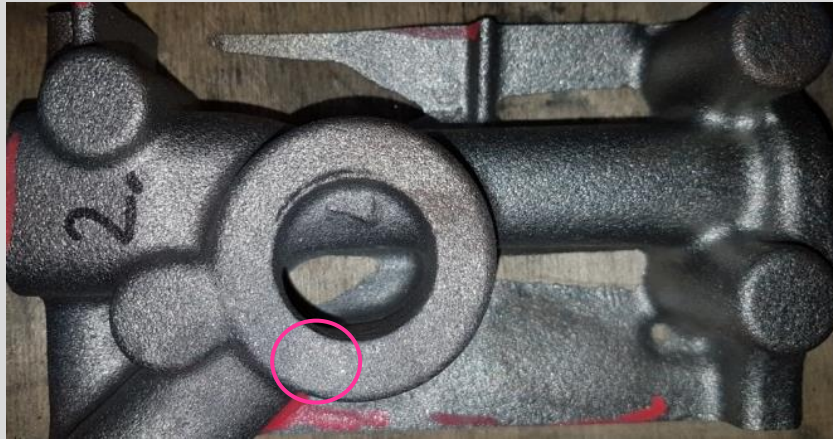
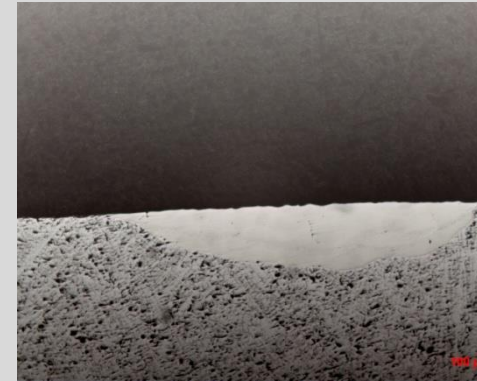
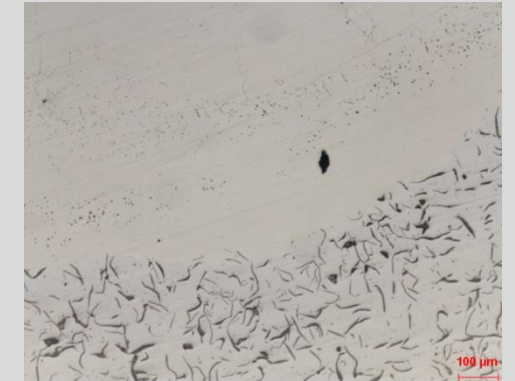
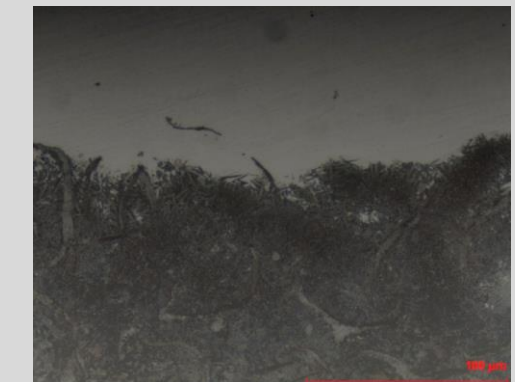
Geschweißte Fehlstelle Wandstärke ca. 12 mm

- Schweißgut mit guter Anbindung an den Grundwerkstoff
- Oberfläche der Schweißung ist ohne sichtbare Risse
- Minimale Wärmeeinflusszone
- Geringe Martensitbildung (Nickelmartensit)

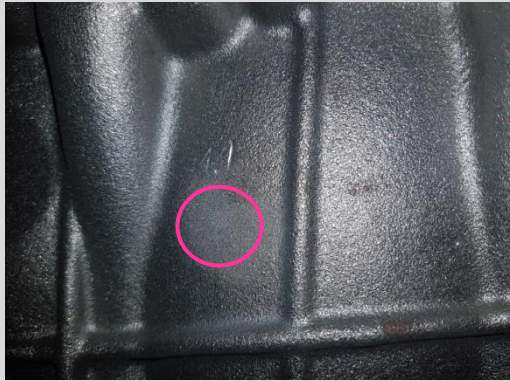
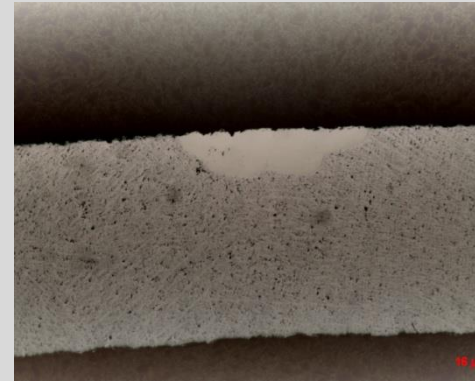
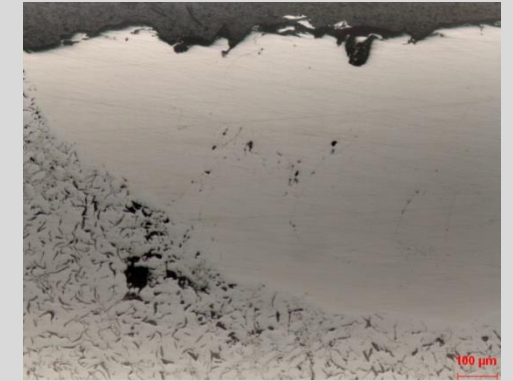
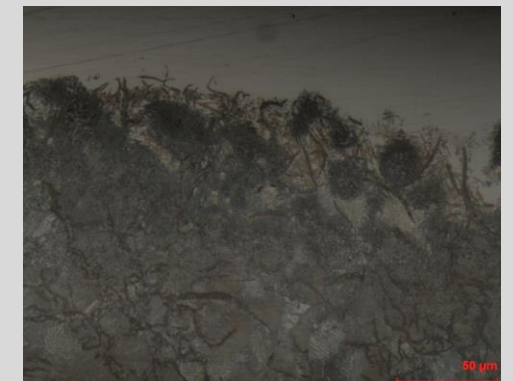
Geschweißte Fehlstelle Wandstärke ca. 3,5 mm

- Schweißgut mit guter Anbindung an den Grundwerkstoff
- Oberfläche der Schweißung ist ohne sichtbare Risse
- Minimale Wärmeeinflusszone
- Geringe Martensitbildung (Nickelmartensit)
