GUSSTEILEINSTANDSETZUNG

Reichle Technologiezentrum GmbH, Alte Weberei 6-8, 73266 Bissingen/Teck, www.reichle.de
Marina Reichle, Geschäftsführerin, marina-reichle@reichle.de, +49 7023 / 7483-60

LÖSUNGSANSATZ: LASERSCHWEIßEN VON GUSSTEILEN III

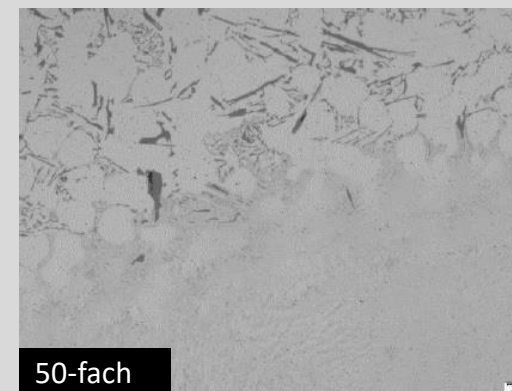
Bauteil: ZKH (PKW)
Legierung: AlSi10Mg

Härteeindruck	HV 0,3	Prüfbereich
1	114,5	Schweißnaht
2	106,0	Schweißnaht
3	101,1	Übergang
4	102,8	
5	105,2

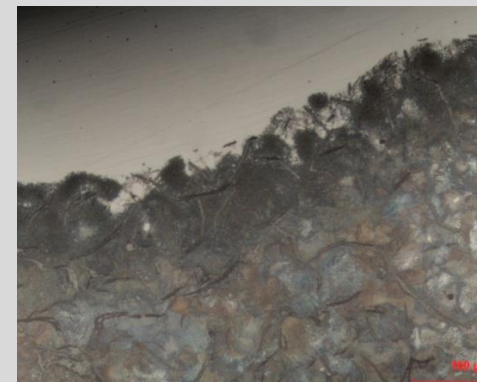
Schliffbild geätzt, V 200

- Schweißgut mit guter Anbindung an den Grundwerkstoff
- Oberfläche der Schweißung ist ohne sichtbare Risse
- Minimale Wärmeeinflusszone
- Geringe Martensitbildung (Nickelmartensit)

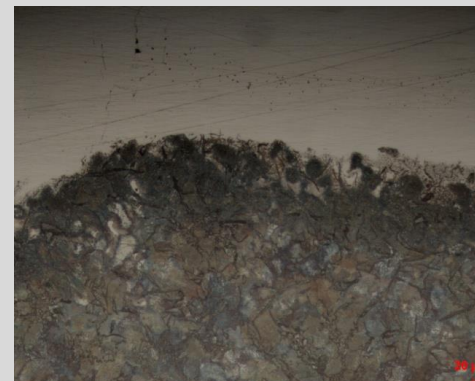
Schliffbild geätzt, V 200

- Schweißgut mit guter Anbindung an den Grundwerkstoff
- Oberfläche der Schweißung ist ohne sichtbare Risse
- Minimale Wärmeeinflusszone
- Geringe Martensitbildung (Nickelmartensit)
